**VI CONGRESSO NACIONAL DE ENGENHARIA MECÂNICA**  
**VI NATIONAL CONGRESS OF MECHANICAL ENGINEERING**  
**18 a 21 de agosto de 2010 – Campina Grande – Paraíba - Brasil**  
*August 18 – 21, 2010 – Campina Grande – Paraíba – Brazil*

## **AVALIAÇÃO DA EFICIÊNCIA DE PROCESSOS DE TRATAMENTO SUPERFICIAL POR FOSFATIZAÇÃO EM CHAPA DE AÇO PINTADA COM TINTA A PÓ HÍBRIDA**

**Resumo.** *Pretende-se avaliar a eficiência de dois processos de preparação de chapa de aço para pintura: o de fosfatização tradicional e o de fosfatização orgânica. Essa preparação, para a aplicação estudada, é utilizada principalmente para garantir a aderência de tinta do tipo epóxi a pó visando maior proteção à corrosão. Hoje a empresa em estudo possui um sistema de tratamento tradicional, composto por sete etapas. Este processo é eficaz, porém é complexo, requer controles permanentes e gera vários resíduos a serem tratados antes do descarte. Existe outro processo proposto denominado fosfatização orgânica, mais simples e rápido, que utiliza uma única etapa sem a necessidade de enxágue e em consequência, não gerando efluentes.*

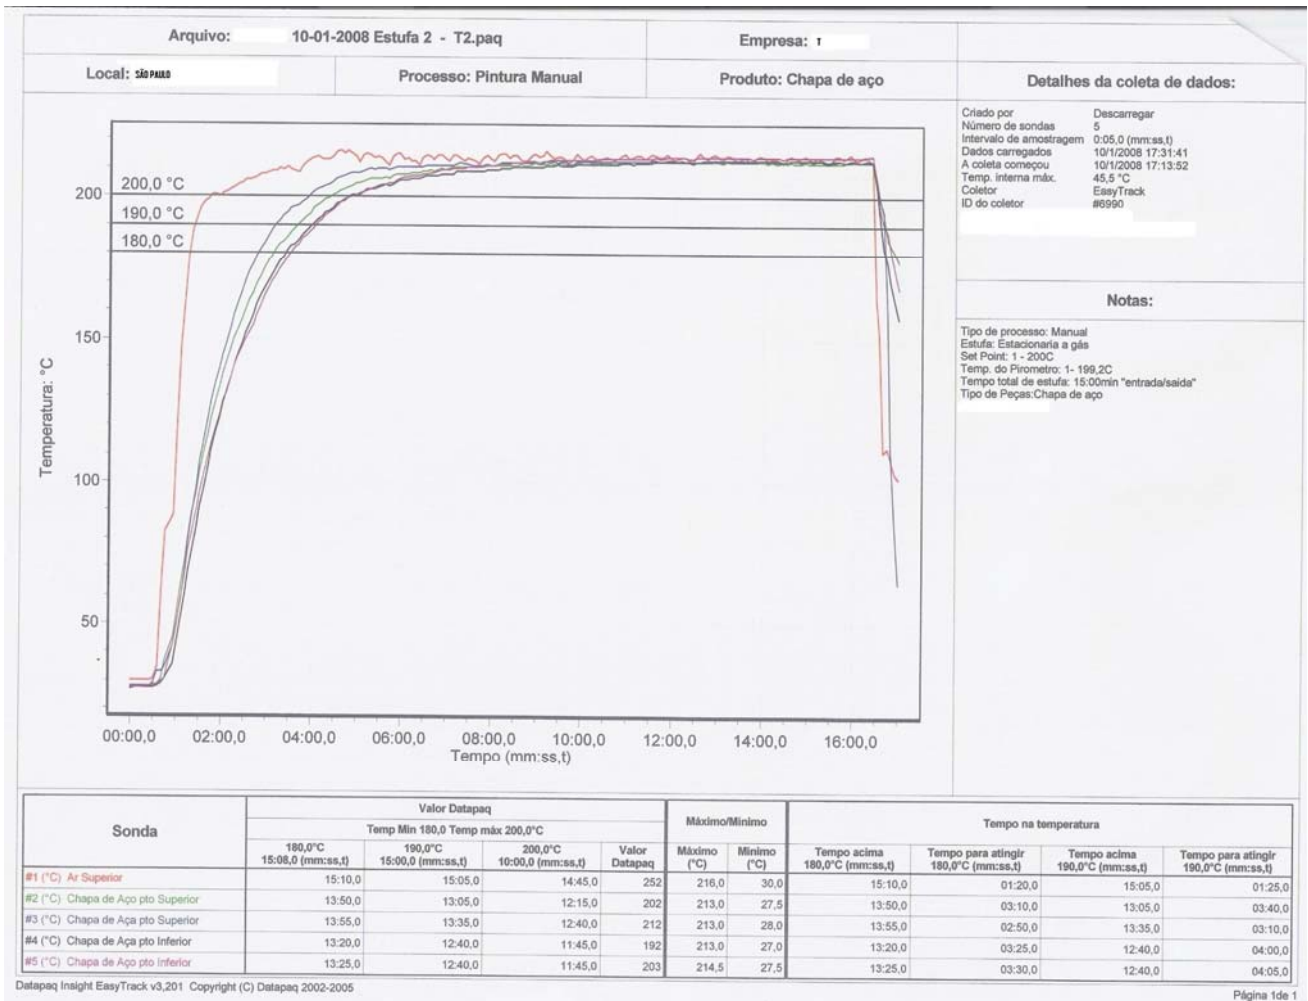
Para garantir essa cura foi levantada a termografia - curva da temperatura versus o tempo - da estufa tipo estacionária a gás utilizada na empresa “T”, mostrada na Fig. 1. A termografia consiste na fixação de termopares em uma chapa de aço para a verificação do comportamento da temperatura da chapa em função do tempo de permanência na estufa. Deve-se garantir a temperatura e tempo para a cura da tinta conforme especificados pelo seu fabricante. No caso em estudo, a temperatura deve ser mantida a 200°C por 5 minutos ou 180°C por 10 minutos. Podemos verificar, pela curva reproduzida na Fig. 1, que a chapa permaneceu de 13 a 15 minutos acima de 180°C e de 12 a 15 minutos acima de 190°C. Conclui-se, portanto que, permanecendo o tempo especificado, a tinta estará curada.

Figura 1. Termografia da Estufa utilizada na Empresa “T”.

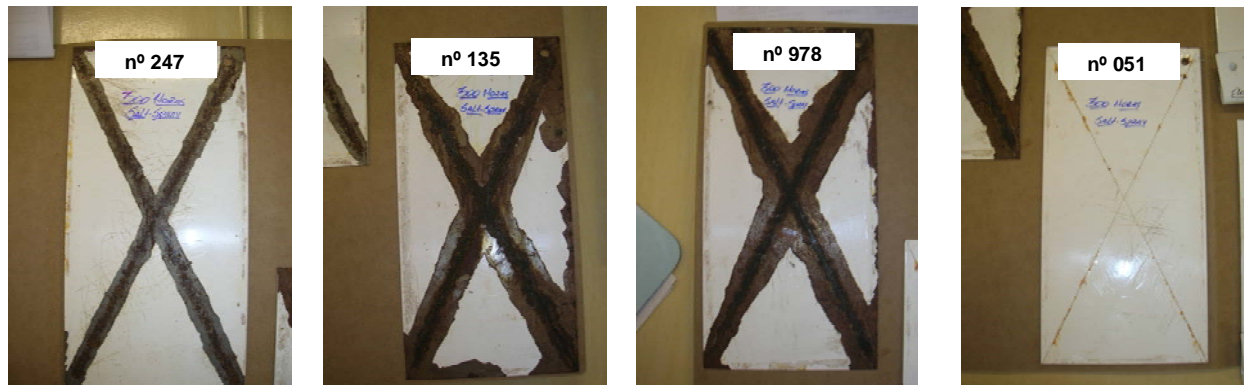
Figura 2. Foto das placas nºs 247,135, 978 e 051 que foram submetidas ao teste de Névoa Salina na empresa “T”.

Após análise das amostras testadas na empresa “T”, obtiveram-se os resultados apresentados na Tab. 2 e nas fotos mostradas na Fig. 2 e Fig. 3.

Quanto ao ensaio de névoa salina, com 300 horas de permanência em câmara, fundamental na avaliação de proteção contra a corrosão, não foram aprovadas as amostras pintadas na empresa “B”, com pré-tratamento convencional, pois foi evidenciada corrosão maior que 2 mm da incisão da amostra. Foi feito ensaio com 200 horas em uma amostra, a qual também não foi aprovada. Da mesma forma, não foi aprovada a amostra com fosfatização orgânica (empresa “X”) e pintura na empresa “B”. Esse resultado é explicado pelo fato que o sistema de pintura da empresa “B” estava sendo substituído por novas cabines de pintura e estufa que encontravam-se em fase de implantação e testes, motivo pelo qual optou-se pela realização da pintura e ensaios no fornecedor de tinta que realiza constantemente a aferição das condições da pintura e estufa (testes termográficos) para aprovação dos lotes de tintas. Esse resultado auxiliou no ajuste das temperaturas e tempos (velocidade da esteira) da nova estufa que ainda não estava apropriada para a cura da tinta.

Já as amostras com o pré-tratamento convencional - empresa “B”- e pintura e cura na empresa “T” foram aprovadas para as 200 e 300 horas, uma vez que não foram evidenciadas corrosão de 2 mm nas incisões feitas nessas amostras, indicando que não houve infiltração ou propagação de ferrugem pela ruptura da proteção.
