# ANÁLISE DOS DESGASTES NO TORNEAMENTO DO COMPÓSITO CARBONO-CARBONO (C/C) COM FERRAMENTAS DE METAL DURO

J.S.S.Olim<sup>(1)</sup>, L.C.Mendes S.J.<sup>(1)</sup>, J.R.Ferreira<sup>(1)</sup>, P. F.Silva<sup>(1)</sup>

(1) Instituto de Engenharia Mecânica, Escola Federal de Engenharia de Itajubá, Av. BPS, 1303, Caixa Postal 50, Itajubá, MG, CEP 37.500-000

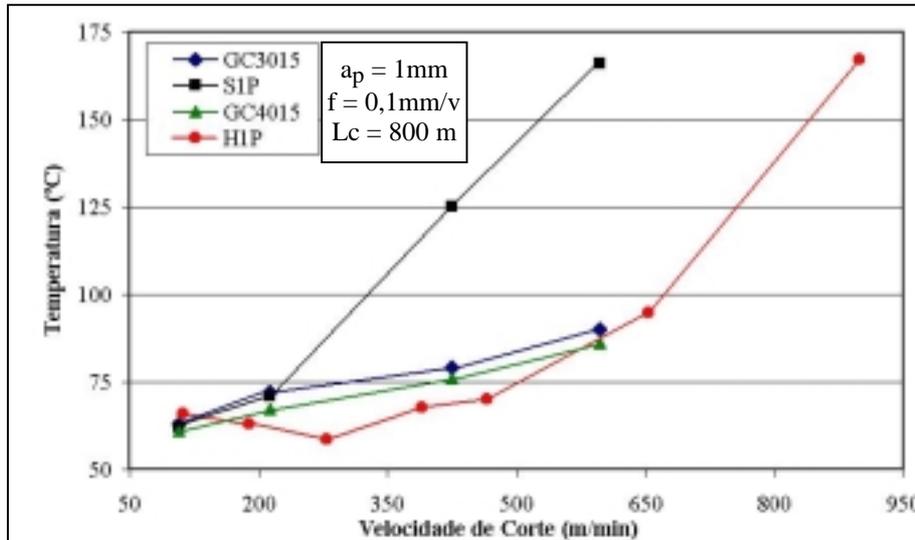
Figura 1. Comportamento da temperatura de corte na ponta da ferramenta em função da variação da velocidade de corte, para os diferentes insertos de metal duro.

Os resultados obtidos para a temperatura de corte na usinagem do compósito C/C com os diferentes insertos de metal duro, em função da velocidade de corte, são apresentados na Figura 1. A Figura 2 apresenta o comportamento do desgaste de flanco sofrido pelas ferramentas em função da variação da velocidade de corte.

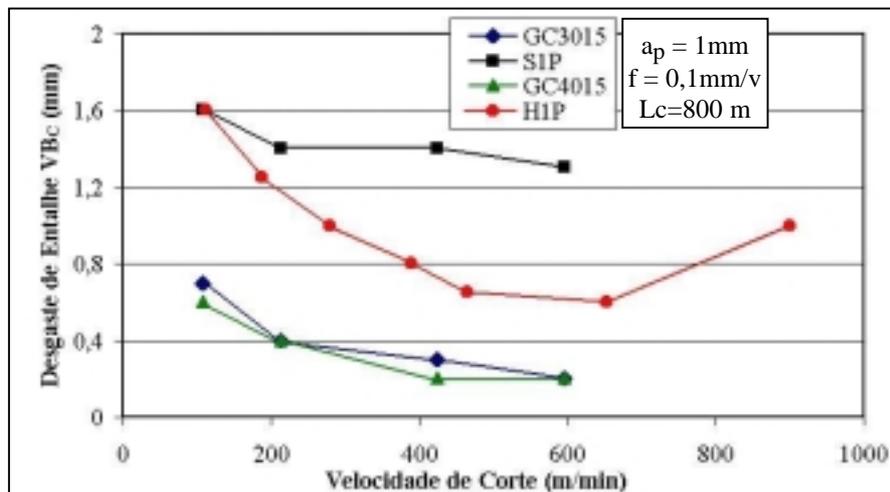
Figura 2. Comportamento do desgaste de flanco em função da variação da velocidade de corte, para os diferentes insertos de metal duro.

Pode-se observar na Figura 2 que o comportamento do desgaste decresce com o aumento da velocidade de corte. Tais resultados confirmam o comportamento já observado em ensaios com a ferramenta de metal duro H1P por Ferreira et. al. (2001). A Figura 2 mostra que tal tendência ocorre também nos outros insertos utilizados, e que os valores dos desgastes nas ferramentas recobertas são menores que nas sem cobertura, mostrando que o recobrimento ameniza o desgaste por apresentar maior dureza e menor coeficiente de fricção.

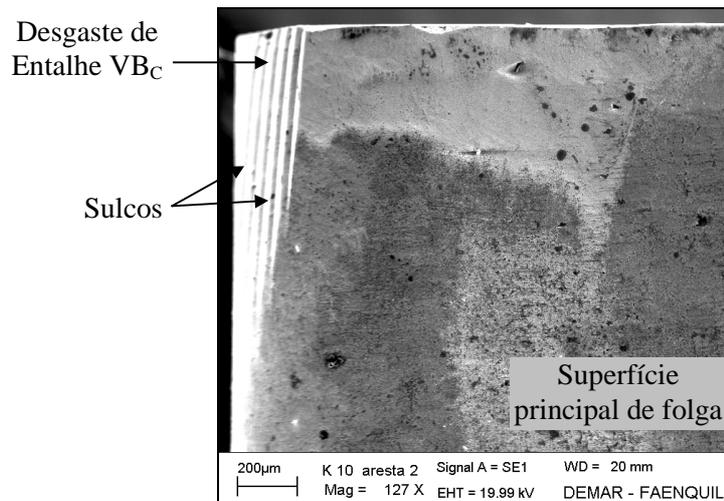
Figura 3. Desgaste na ferramenta de metal duro ISO K10 ( $V_c=279,9\text{m/min}$ ,  $VBC=1,0\text{mm}$ ,  $ap=1\text{mm}$ ,  $f=0,1\text{mm/v}$ ,  $L_c=1215\text{ m}$ ).

A Figura 3 mostra o desgaste sofrido pela ferramenta de metal duro H1P, em um dos ensaios de torneamento do compósito C/C.

Observa-se na Figura 3 que a ferramenta sofreu vários desgastes na forma de sulcos paralelos à direção de corte. Este fato leva-nos a considerar, em função dos baixos valores observados de temperatura de corte, que o mecanismo de desgaste que prevalece em baixa velocidade de corte é o desgaste por aderência (“attrition”). Outro resultado que reforça a ocorrência de tal mecanismo de desgaste é o fato de que os desgastes foram amenizados pelos recobrimentos.
